1B **INSTALLAZIONE "DANNI DA IMPATTO"**
PARETE ATTREZZATA CON VIDEO E GRAFICA FISSA
 PIANTA VISTA E SEZIONE scala 1:20

REALIZZAZIONE ALLESTIMENTI DIDATTICO-MUSEALI
 PROGETTO ESECUTIVO
 C.U.P. J92E0900020006

PROGETTO PAOLO REDAELLI ARCHITETTO Via D.Scarlatti 12 - 20124 Milano - Tel. 02.29514002 - Fax 02.36630402 studioredaelli@fastwebnet.it	SCALA DISEGNO 1:20	RIF. FILE
OGGETTO TAVOLA Installazione 1B: PARETE ATTREZZATA "DANNI DA IMPATTO" pianta viste e sezioni	DATA 10.03.2016 REVISIONE 20.09.2016 08.11.2016	N° TAVOLA 10

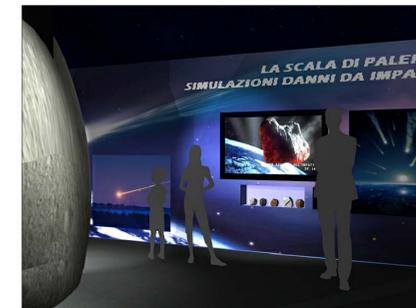
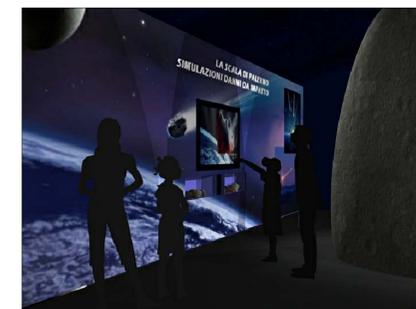
IMMAGINI 1-2
 Render esemplificativi della parete attrezzata
